Evaluación de la estabilidad estructural de una cúpula octagonal con grietas meridionales. Caso de estudio: templo Santa Lucía, Ambalema, Colombia

Evaluation of the Structural Stability of an Octagonal Dome with Meridional Cracks. Case Study: the Santa Lucia Temple, Ambalema, Colombia

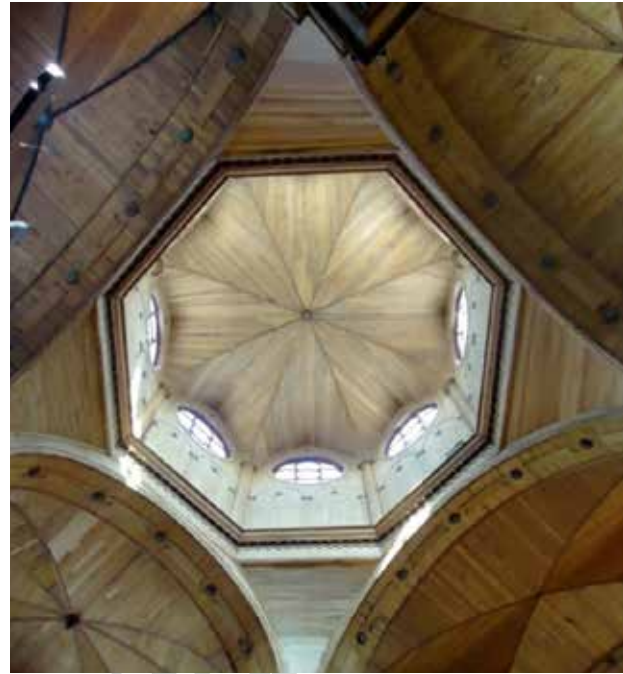
Figura 3. Cúpula octogonal de la Iglesia de San Francisco de Castro en Chiloé, Chile
Fuente: fotografía de los autores.

Esta tipología fue trasladada a América, sobre todo, para las órdenes religiosas después la Conquista y para los arquitectos italianos que construyeron muchas iglesias entre la mitad del siglo XIX y la primera mitad del siglo XX.¹¹ En América se encuentran interesantes referencias, sobre todo en Chile y en particular en la provincia de Chiloé, donde el arquitecto italiano Eduardo Provasoli construyó la Iglesia de San Francisco de Castro (final del siglo XIX), que tiene una interesante cúpula con tambor octogonal (figura 3).

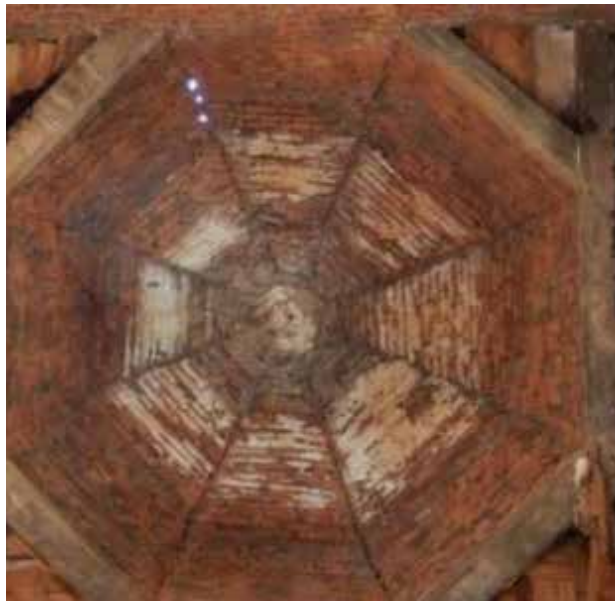
Figura 5. Vista interior de la cúpula del Templo Santa Lucía
Fuente: fotografía de los autores.

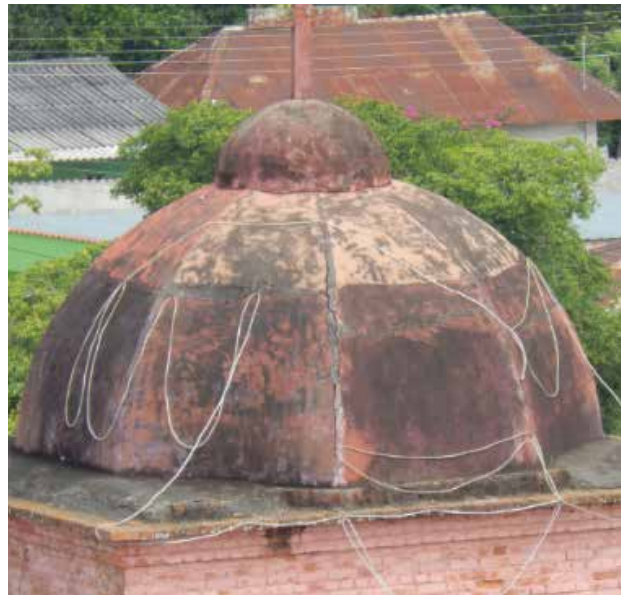
Figura 6. Vista exterior de la cúpula del Templo Santa Lucía
Fuente: fotografía de los autores.

Para el desarrollo de este estudio se hizo la caracterización geométrica del templo y para determinar la geometría de la cúpula se llevaron a cabo estimaciones fotogramétricas. Las fotos se tomaron desde el interior y desde el exterior (figuras 5 y 6). El levantamiento topográfico se ejecutó por medio de poligonal radiada con estación total y por levantamiento planimétrico con cinta. Los datos se procesaron con ayuda de los programas AutoCAD y CivilCAD, para las representaciones bidimensionales y tridimensionales. El levantamiento arquitectónico de la estructura (planimetría y altimetría) se efectuó con mediciones directas, registros fotográficos e inspección visual.

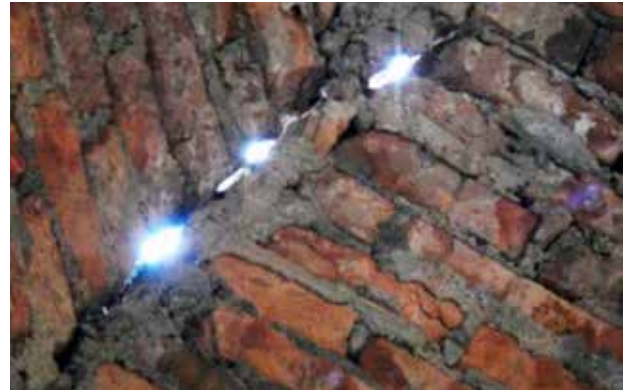
La cúpula del Templo Santa Lucía es semiesférica de una sola hoja que cuenta con ocho casquetes construidos en ladrillo macizo y mortero. Los casquetes presentan grietas de gran consideración entre sí (algunas alcanzan los 3 cm), lo cual da indicio del trabajo independiente que cada uno realiza y de los esfuerzos de tracción presentados. Sin embargo, la cúpula se encuentra estable ante cargas de servicio, gracias a la unión que le aporta la linterna que la remata.

Figura 11. Fisuras en casquetes de la cúpula del Templo Santa Lucía
Fuente: fotografía de los autores.

El análisis realizado al sistema constructivo de la cúpula permite determinar su comportamiento ante cargas y su estado actual. El agrietamiento meridional entre casquetes presentado por la cúpula del templo es un fenómeno que no compromete directamente su comportamiento estructural. En casos típicos, las grietas empiezan comúnmente en el arranque y se expanden hacia la corona sin llegar hasta ella y bajan a través del tambor; sin embargo, la falta de tambor presente en la cúpula del templo hizo más fácil el agrietamiento total desde los arranques hasta la corona (figura 11).

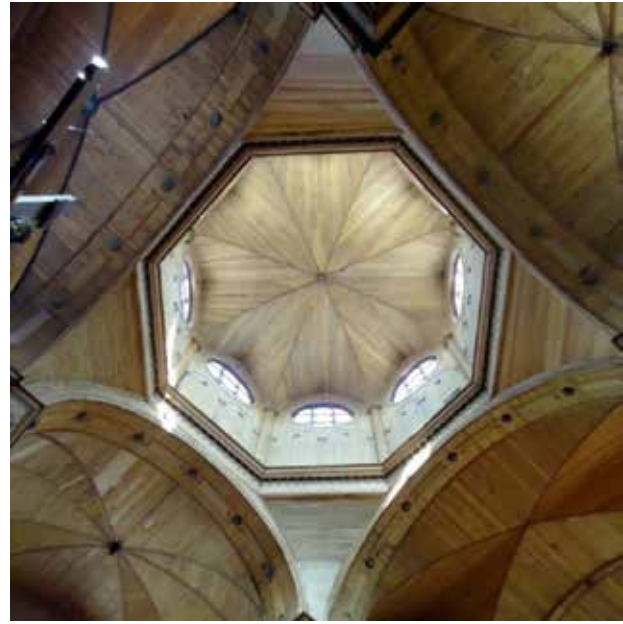
Figure 3. Octagonal dome of the Church of San Francisco de Castro in Chiloé, Chile
Source: photograph by authors.

This typology was transferred to America, especially for religious orders after the Conquest and for Italian architects who built many churches between the middle of the 19th century and the first half of the 20th century.¹¹ Interesting references can be found in America, especially in Chile and particularly in the province of Chiloé, where Italian architect Eduardo Provasoli built the Church of San Francisco de Castro (late 19th century), which has an interesting dome with an octagonal drum (Figure 3).

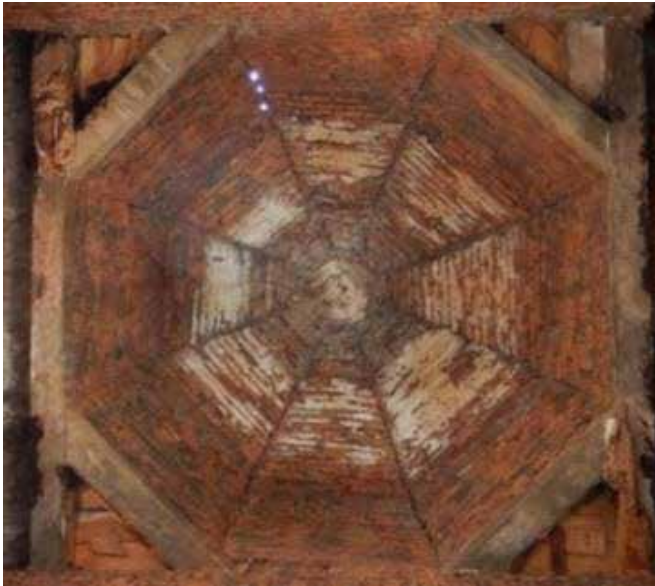
Figure 5. Interior view of the dome of the Santa Lucia Temple
Source: photograph by authors.

To carry out this study, the geometric characterization of the temple was made, and to determine the geometry of the dome, photogrammetric estimates were carried out. The pictures were taken from inside and from outside (figures 5 and 6). The topographic survey was carried out by means of a radiated polygon with total station and by planimetric survey with tape. The data were processed using the AutoCAD and CivilCAD programs for two-dimensional and three-dimensional representations. The architectural survey (planimetry and altimetry) was carried out with direct measurements, photographic records and visual inspection.

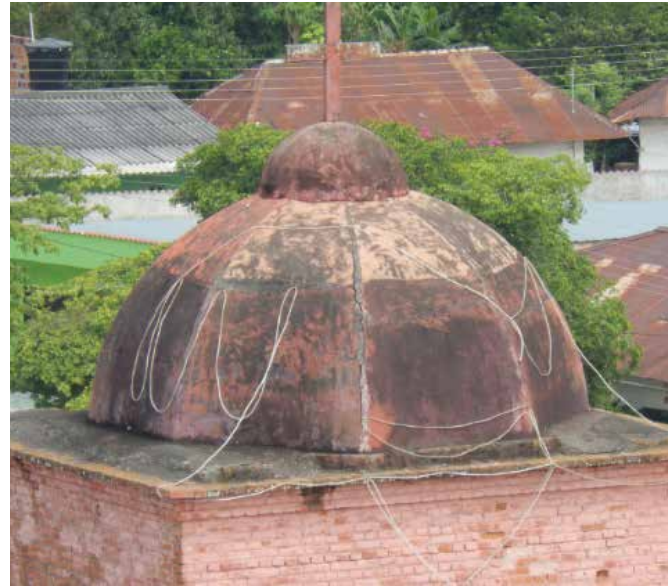
Figure 6. Exterior view of the dome of the Santa Lucia Temple
Source: photograph by authors.

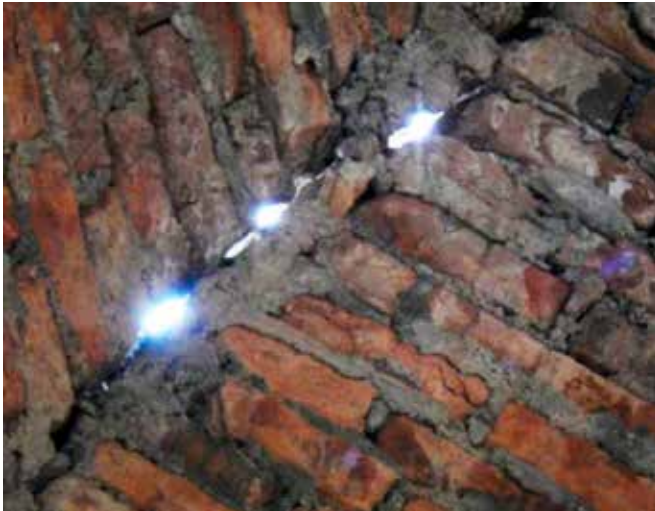
The dome of the Santa Lucia Temple is semi-spherical, with a single sheet and eight caps, built in solid brick and mortar. There are significant cracks between the caps (some of them are 3 cm), which indicates the independent work of each and the tractive efforts present. However, the dome is stable under service loads, thanks to the union that the finishing lantern provides.

Figure 11. Cracks in the caps of the Santa Lucia Temple's dome
Source: photograph by authors.

The analysis of the construction system of the dome makes it possible to determine its behavior under loads and their current state. The meridional cracking between the caps of the temple's dome is a phenomenon that does not directly compromise its structural behavior. In typical cases, the cracks commonly begin at the springline and they expand towards the crown without reaching it and then go down the drum; however, the lack of a drum in the temple dome made the total cracking easier from the springlines to the crown (Figure 11).

The results obtained from comparing the different buildings and the dome of the old Santa Lucia Temple makes it possible to attribute the cracks between the caps to the lack of uniformity in the supports and to the absence of a drum. Cracks originate in the dome itself, that is, there are no records that the elements that support it have any structural problems; therefore, they are attributed to the lack of a drum. The presence of a drum in the construction of domes is not essential, but it does provide stability and it counteracts the thrust produced by its own weight and the service loads; they also prevent tensile stresses from occurring. Finally, the lack of interlocking between adjacent caps made it impossible to guarantee a monolithic stress transmission, which facilitated the appearance of cracks in the brick-mortar bond.

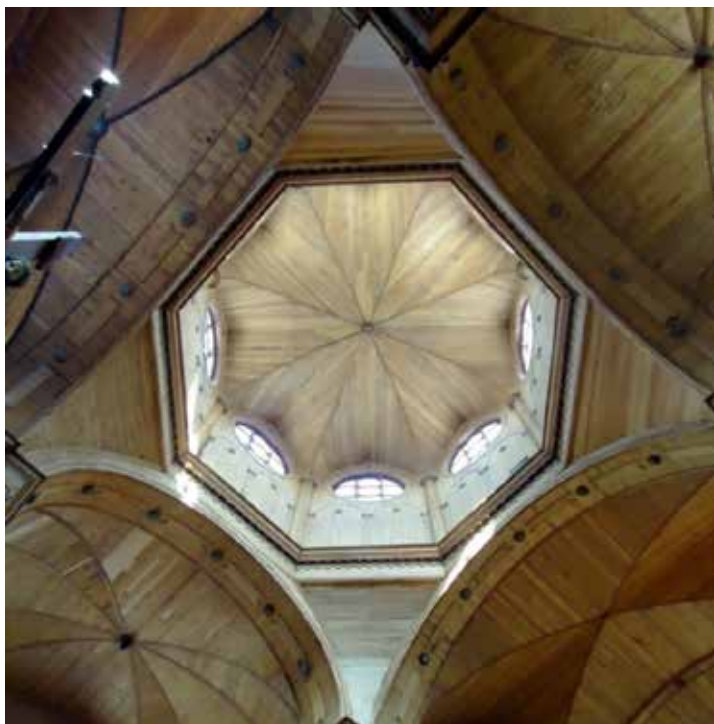
Figura 3. Cúpula octogonal da Igreja de San Francisco de Castro em Chiloé, Chile
Fonte: fotografia dos autores.

Esta tipologia foi trasladada a América, sobre todo, para as ordens religiosas depois a Conquista e para os arquitetos italianos que construíram muitas igrejas entre a metade do século XIX e a primeira metade do século XX (Niglio e Checa Artasu, 2016). Na América encontram-se interessantes referências, principalmente no Chile e particularmente na província de Chiloé, onde o arquiteto italiano Eduardo Provas li construiu a Igreja de San Francisco de Castro (final do século XIX), que tem uma interessante cúpula com tambor octogonal (figura 3).

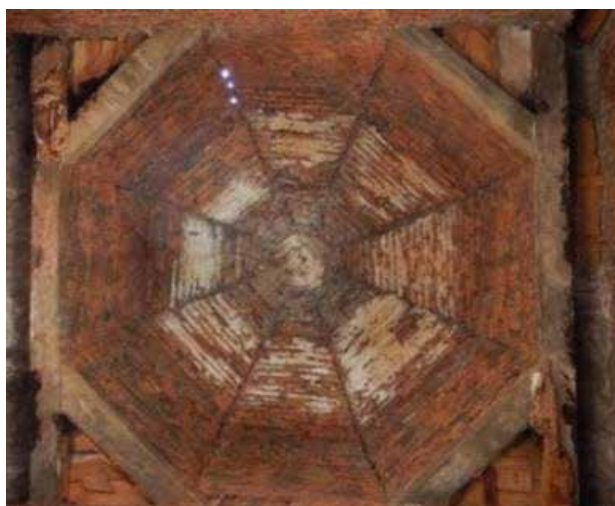
Figura 5. Vista interior da cúpula do Templo Santa Lucía
Fonte: fotografia dos autores.

Para o desenvolvimento deste estudo fez-se a caracterização geométrica do templo e para determinar a geometria da cúpula realizaram-se estimações fotogramétricas. As fotos foram tomadas desde o interior e desde o exterior (figuras 5 e 6). O levantamento topográfico se executou por meio de poligonal radiada com estação total e por levantamento planimétrico com fita. Os dados se processaram com ajuda dos programas AutoCAD e CivilCAD, para as representações bidimensionais e tridimensionais. O levantamento arquitetônico da estrutura (planimetria e altimetria) se efetuou com medições diretas, registros fotográficos e inspeção visual.

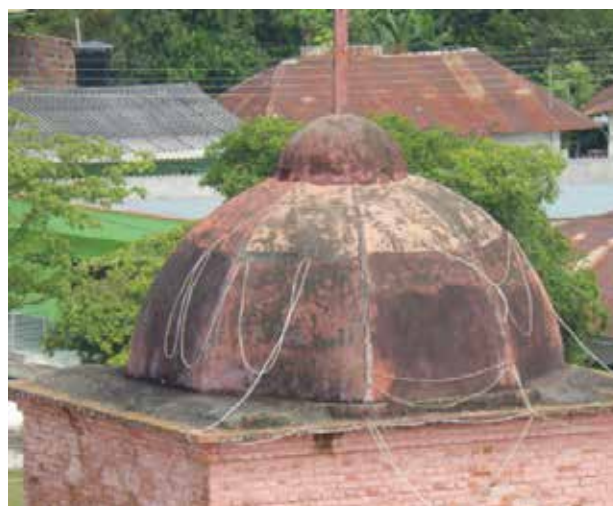
Figura 6. Vista exterior da cúpula do Templo Santa Lucía
Fonte: fotografia dos autores.

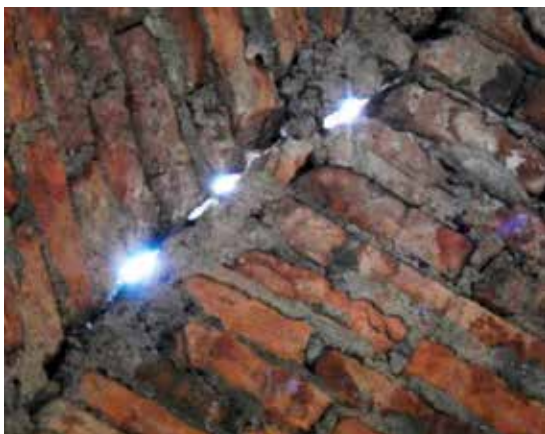
A cúpula do Templo Santa Lucía é semiesférica de uma só folha que conta com oito calotas construídas em tijolo maciço e argamassa. As calotas apresentam fissuras de grande consideração entre si (algumas alcançam os 3 cm), o que dá indício do trabalho independente que cada um realiza e dos esforços de tração apresentados. Contudo, a cúpula se encontra estável diante de cargas de serviço, graças à união proporcionada pela lanterna que a remata.

Figura 11. Fissuras em calotas da cúpula do Templo Santa Lucía
Fonte: fotografia dos autores.

A análise realizada ao sistema construtivo da cúpula permite determinar o seu comportamento diante de cargas e seu estado atual. A fissura meridional entre calotas apresentada pela cúpula do templo é um fenômeno que não compromete diretamente o seu comportamento estrutural. Em casos típicos, as fissuras começam normalmente no arranque e se expandem até a coroa sem chegar até ela e descem através do tambor; contudo, a falta de tambor presente na cúpula do templo facilitou a rachadura total desde os arranques até a coroa (figura 11).

Os resultados obtidos da comparação entre as diferentes edificações e a cúpula do antigo Templo Santa Lucía permite atribuir as fissuras entre as calotas devido à falta de uniformidade nos apoios e à ausência de tambor. As fissuras nascem na própria cúpula, ou seja, não há registros de que os elementos que a suportam apresentem problemas estruturais; por isso, são atribuídos à ausência do tambor. Não é indispensável a presença do tambor na construção de cúpulas, mas dá estabilidade e contrabalanceiam os impulsos produzidos por peso próprio e as cargas de serviço; além do mais, evitam que se apresentem esforços de tração. Por último, a ausência de união entre calotas contíguas não permitiu garantir uma transmissão de esforço monolítica, fator que facilitou que as fissuras se apresentassem na união tijolo argamassa.
